A CONSTRUÇÃO DO CONHECIMENTO SOCIOAMBIENTAL NA GESTÃO DO ESPAÇO RURAL: O CASO DE DERRUBADAS – RS

THE CONSTRUCTION OF KNOWLEDGE SOCIOENVIRONMENTAL IN SPACE MANAGEMENT RURAL: THE CASE OF DERRUBADAS – RS

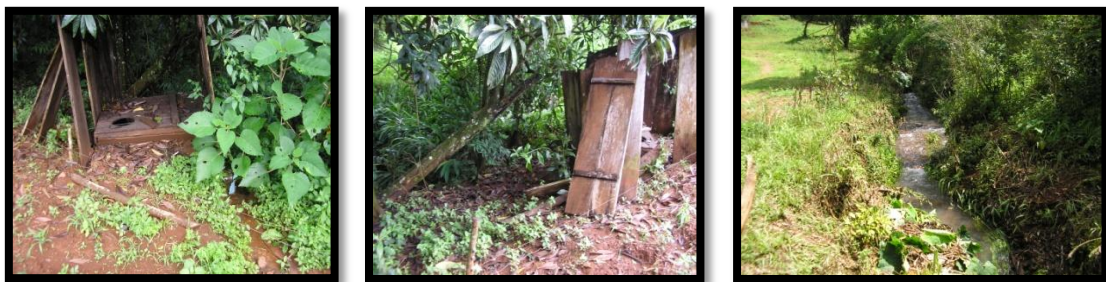
Figura 4. Margens do arroio originado na comunidade, linha Jaques, Derrubadas, RS, Brasil

Observa-se que as margens do córrego recém formado (Figura 4) encontram-se totalmente desprotegidas, sem matas ciliares e com pressões de várias naturezas, seja pela falta de vegetação e pela proximidade das áreas agrícolas, bem como, pela inexistência de coleta e tratamento dos esgotos domésticos lançados, na maioria das vezes, diretamente no córrego, ou pela infiltração de patentes e sumidouro situados às margens do rio, causando interferência direta no aumento do fluxo em períodos de cheias e pela própria infiltração no interior do solo.

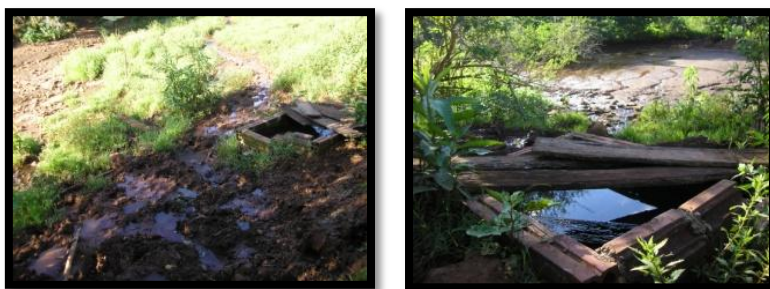
Figura 5. Coleta nº 11(Sírio Simão) para análise da qualidade da água, fonte sobre uma esterqueira

A fonte, em meio ao potreiro, encontra-se próximo a uma esterqueira desativada, contendo material orgânico em seu interior. É alicerçada com paredes de tijolos, porém, totalmente desprotegida na parte superior, estando acessível a dessedentação animal. A amostra foi coletada diretamente na fonte.

O ponto de coleta da amostra nº 10 e 11, foi retirado da propriedade do agricultor Sírío Simão, próximo à sanga Jaques, pois o agricultor consome água do

poço semiartesiano, Barra Grande (amostra 10) e de uma fonte localizada no interior do potreiro, alegando que a água do poço artesiano contém muito fluoreto.
